В.А. Пылев, А.В. Белогуб, О.Ю. Линьков, В.В. Пылев, С.В.Лыков, П.С. Баглай, И.С. Романенко, А.А. Терно

ПОВЫШЕНИЕ НАДЕЖНОСТИ ПОРШНЯ ФОРСИРОВАННОГО БЫСТРОХОДНОГО ДИЗЕЛЯ

В работе рассмотрена проблема обеспечения надежной работы поршня форсированного дизеля в части возникновения задиrow на его юбке в специфических зонах. Проведено исследование процесса ползучести и релаксации напряжений для поршневого алюминиевого сплава АЛ25. Определен порог ползучести сплава на краткосрочной временной базе. Установлена зона ползучести материала на поверхности поршня. Предложен подход по устранению задиrow в исследуемой зоне.

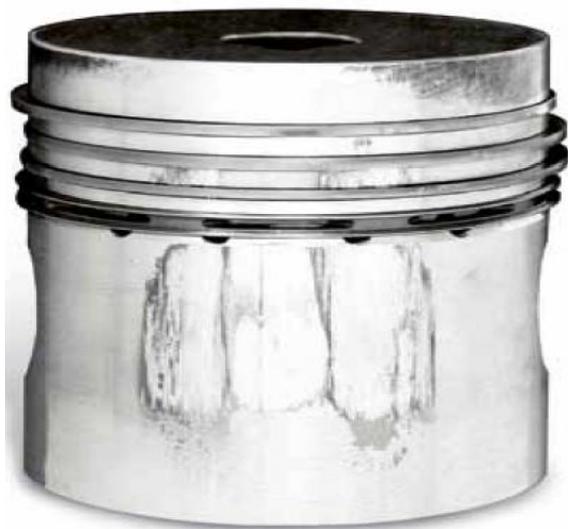
Задиры или даже прогары могут возникать от целого ряда влияющих факторов, как конструктивных, так и регулировочных, при нарушениях в работе систем, влияющих на температурное состояние поршня. Наиболее часто встречающимся типом задира является заDIR опорной поверхности юбки (рис. 1), к которому приводит как рост температуры поршня, так и увеличивающаяся при увеличении давления газов сила, действующая нормально к стенке цилиндра.

Рис. 1. Распространенный тип задира поршня [1]

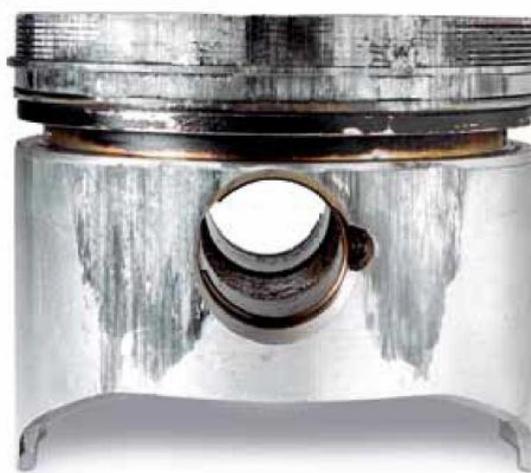
В ряде случаев при форсировании двигателя по мощности может появляться заDIR в зоне отверстия под поршневой палец (рис. 2). Такой специфичный тип задира объяснить сложнее, но без объ-

Рис. 2. Специфичный вид задира поршня [1]

На основе анализа тепловых потоков в двигателе [2] известно, что тепловой поток от газов в поршень составляет до 6 % от теплоты сгорания топлива. При этом известно, что поршни из алюминиевых сплавов форсированных дизелей в ряде случаев работают на границе прочности [3]. В транспортных двигателях, вследствие частых изменений режимов эксплуатации, интенсифицируются процессы усталости и ползучести материалов. В первую очередь это относится к кромкам камер сгорания. Можно предположить, что явление ползучести материала с ростом форсирования двигателя либо его перегрева может возникнуть также и в зоне, представленной на рис.2.

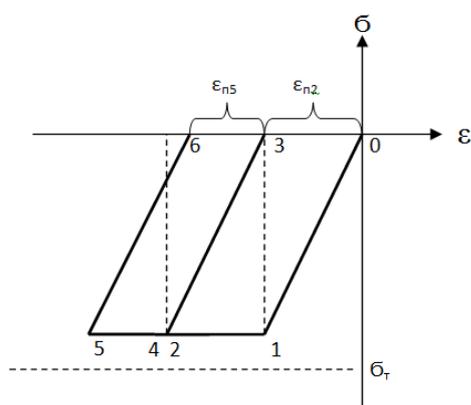
ленной на рис. 3. Здесь при набросе нагрузки материал поршня сначала подвергается упругому деформированию на участке 0-1. Дальше, не достигнув предела текучести σ_T , материал, вследствие ползучести, деформируется во времени, как это показано на участке 1-2. После сброса нагрузки материал переходит в новое состояние по отрезку 2-3. При этом после прохождения цикла сброса-наброса нагрузки по участкам 0-1, 1-2, 2-3 в материале будет иметь место накопленная деформация. Она возникает в связи с тем, что расширение материала не ограничено с внешней стороны поршня. В дальнейшем, при повторных нагружениях, величина накопленных деформаций ползучести будет увеличиваться, см. участки 3-4(2), 4-5, 5-6.

Рис. 3. Процесс деформирования материала: $\epsilon_{n2}, \epsilon_{n5}$ – деформация ползучести

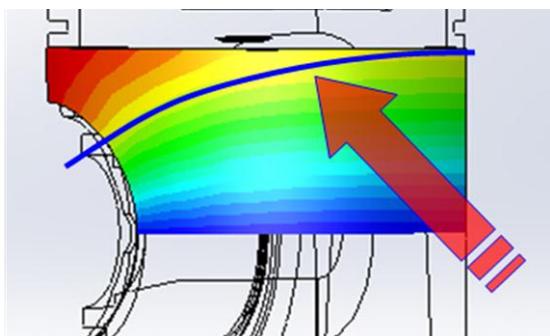
Из рис. 4 видно, что зоны поршня в районе бобышек под палец имеют большие температуры, чем зоны в перпендикулярной плоскости. Таким распределением температур в сочетании с предложенным процессом деформирования юбки поршня форсированного дизеля можно объяснить появление задиров.

Рис. 4. Температурное состояние юбки поршня в зоне бобышки поршневого пальца

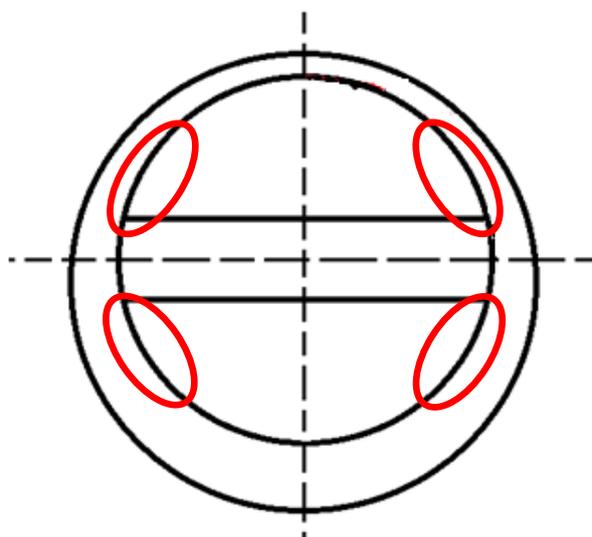
С учетом представленных данных следует ожидать формоизменение юбки поршня в зонах, изображенных на рис. 5. В реальных конструкциях все четыре зоны на юбке поршня симметричны, имеют одинаковый вид. Это обстоятельство также свидетельствует в пользу выдвинутых предположений о деформации ползучести.

Рис. 5. Схема расположения задиров в реальных конструкциях

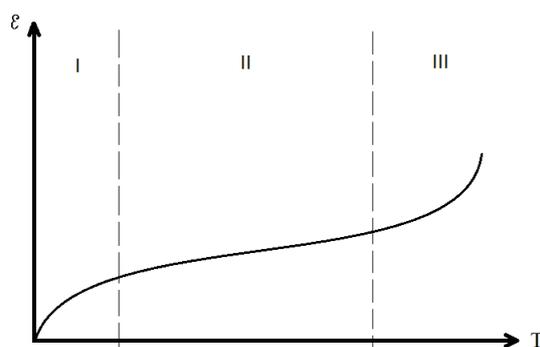
Типичная кривая ползучести материала представлена на рис. 6. Здесь участок I характеризует упрочнение материала вначале нагружения; участок II – деформацию ползучести с неизменной скоростью; участок III – последующее разупрочнение материала.

Рис. 6. Характерные участки деформации ползучести материала во времени

D, α – константы материала, характеризующие первый участок кривой ползучести (рис. 6);

A, n – константы материала, характеризующие второй участок кривой ползучести (рис. 6);

r – константа материала, характеризующая процесс накопления повреждений в материале на третьем участке кривой ползучести (рис. 6);

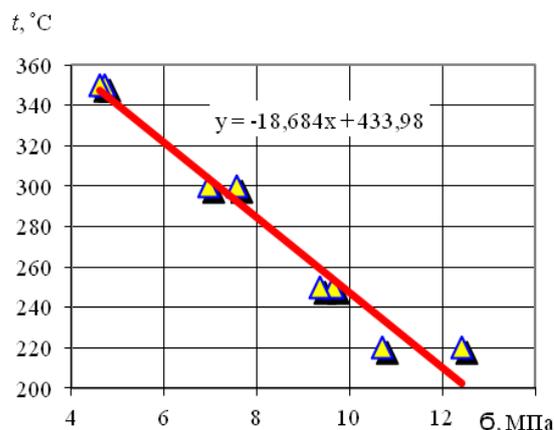
На основе (1)-(5) можно установить порог ползучести конкретного материала. Здесь важно, что на различной временной базе нагружения материала эта характеристика будет изменяться. Поэтому для сплава АЛ25 нами установлен порог ползучести на временной базе, не превышающей 1 час. Значения коэффициентов ползучести приняты для условия сжатия по данным [3]. Полученная зависимость представлена на рис. 7.

Рис. 7. Порог ползучести сплава АЛ-25: Δ – расчётные значения; — - аппроксимирующая прямая

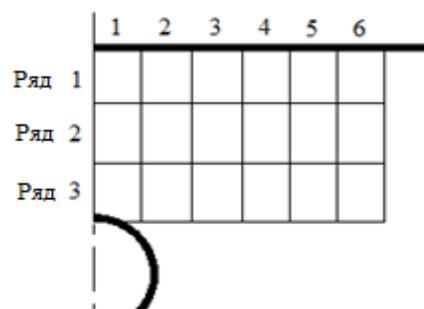
Модельный эксперимент, нацеленный на установление возможности появления зоны ползучести на юбке поршня, осуществлен применительно к поршню диаметром 120 мм. Зона возможного возникновения специфичного задира была разбита на сетку, представленную на рис. 8. Значения температур и термических напряжений на поверхности

Рис. 8. Исследуемая зона термонапряженного состояния боковой поверхности поршня

Здесь ползучесть имеет место для ячеек, выделенных шрифтом.
