А.Э.Хрулев, М.В.Кротов

ВЛИЯНИЕ НЕИСПРАВНОСТЕЙ В СИСТЕМЕ СМАЗКИ НА ХАРАКТЕР ПОВРЕЖДЕНИЯ ПОДШИПНИКОВ ДВС

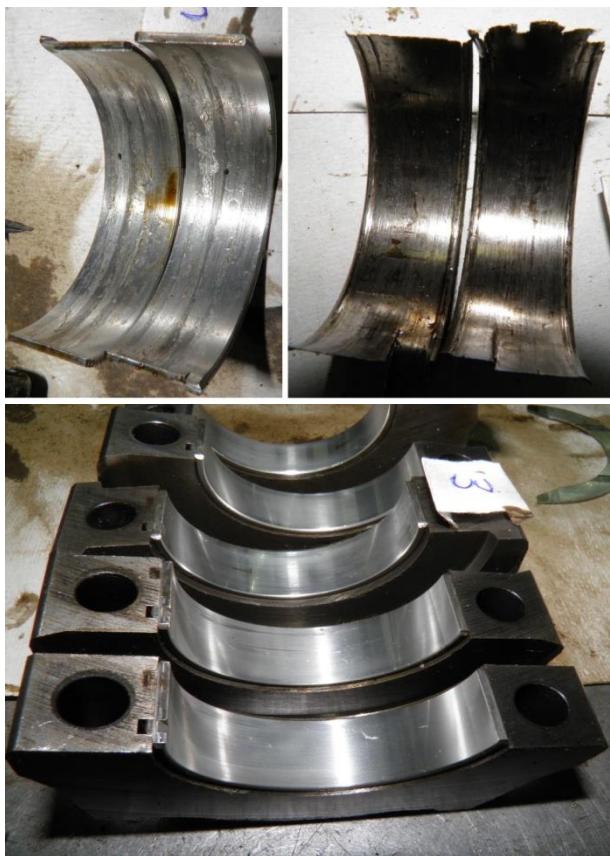
Рис.1. Типичный пример повреждения шатунных подшипников (вверху) при отсутствии заметных повреждений коренных подшипников (внизу) - обычный результат эксплуатации двигателя с недостаточным уровнем масла

1) повреждены большинство или все шатунные подшипники (рис.1), с образованием следов масляного голодаания на шатунных шейках коленвала, на рабочей поверхности подшипников в виде цветов побежалости металла, задиров, плавления и разрушения антифрикционного слоя подшипников, с повреждением кривошипных головок шатунов, при этом коренные подшипники следов повреждения не имеют или они незначительны,

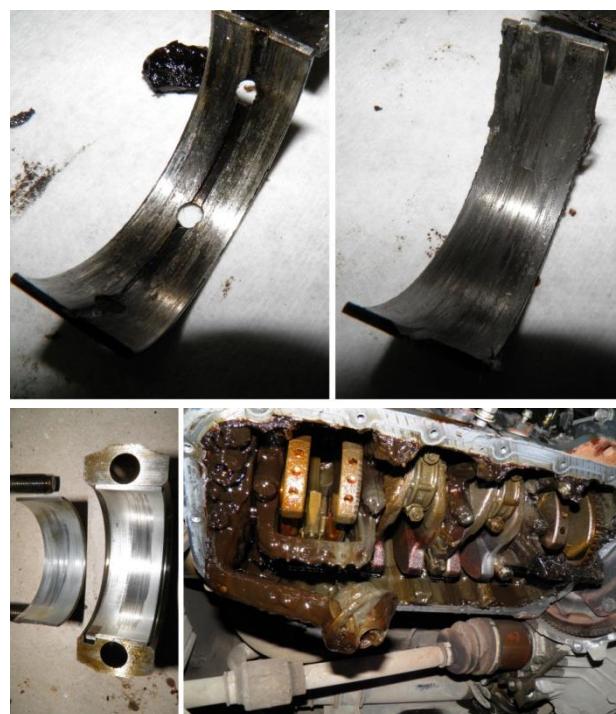
Рис.2. Противоположный случай - повреждения коренных подшипников с плавлением, заклиниванием вала и проворачиванием вкладышей в постелях (вверху), сопровождаемые сравнительно небольшими повреждениями шатунных подшипников (внизу), вызван чрезвычайно быстрой деградацией моторного масла с закупориванием сетки маслоприемника

2) повреждены большинство или все коренные подшипники (рис.2), с образованием следов масляного голодаания на коренных шейках коленвала, на рабочей поверхности подшипников в виде цветов побежалости металла, задиров, плавления и разрушения антифрикционного слоя подшипников, с повреждениями на поверхности отверстий опор (постелей) коленвала в блоке цилиндров, при этом шатунные подшипники следов повреждения не имеют,

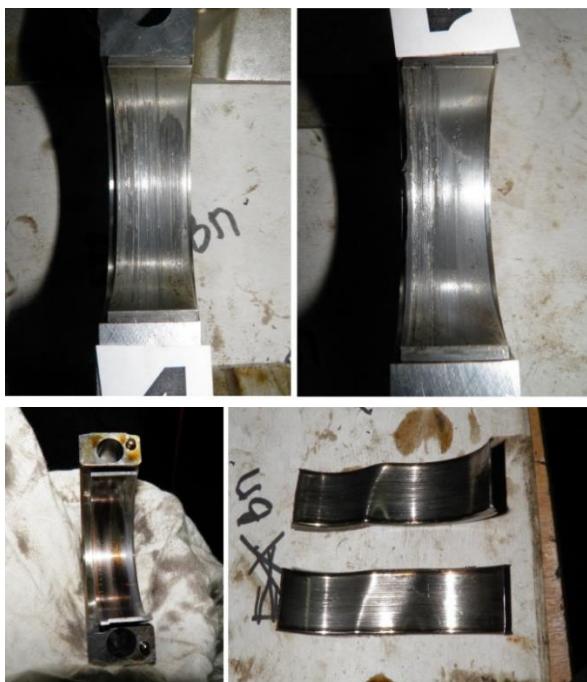
Рис.3. Пример повреждения всех подшипников - и коренных (вверху), и шатунных (внизу), в результате длительной эксплуатации двигателя на мощностных режимах при неисправном маслонасосе

3) повреждены в той или иной степени и коренные, и шатунные подшипники, имеющие следы повреждения различной степени (рис.3).

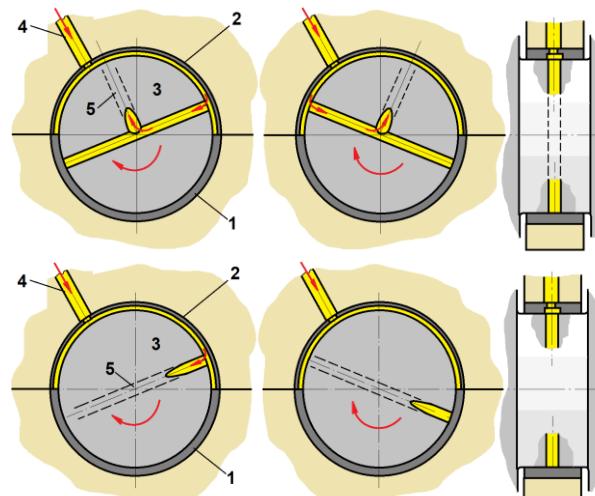
Рис.4. Конструктивные схемы коренного подшипника с непрерывной подачей масла через сквозное поперечное отверстие в коренной шейке (вверху) и с прерывистой подачей масла через отверстие, соединяющее коренную и шатунную шейки (внизу):

1- нижний вкладыш без канавки, 2- верхний вкладыш с канавкой, 3- коленвал, 4- канал подачи масла к коренной опоре, 5- канал подачи масла к шатунной шейке

Анализ конструкций автомобильных ДВС, выпущенных в конце 20-го и начале 21-го веков показывает, что отверстия в коленчатом валу для подачи масла к шатунным подшипникам выполняются в 2-х вариантах (рис.4):

1) коренная шейка сверлится поперек по ее диаметру насквозь, затем выполняется отверстие в шатунной шейке до его соединения с отверстием в коренной,

2) сверлится только одно сквозное отверстие, соединяющее коренную и шатунную шейку.

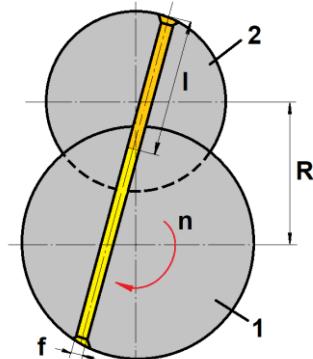
Рис.5. Схема подачи масла от коренной (1) к шатунной (2) шейке коленвала

Рассмотрим упрощенную схему организации подачи масла от коренной шейки к шатунной (рис.5), приняв следующие допущения:

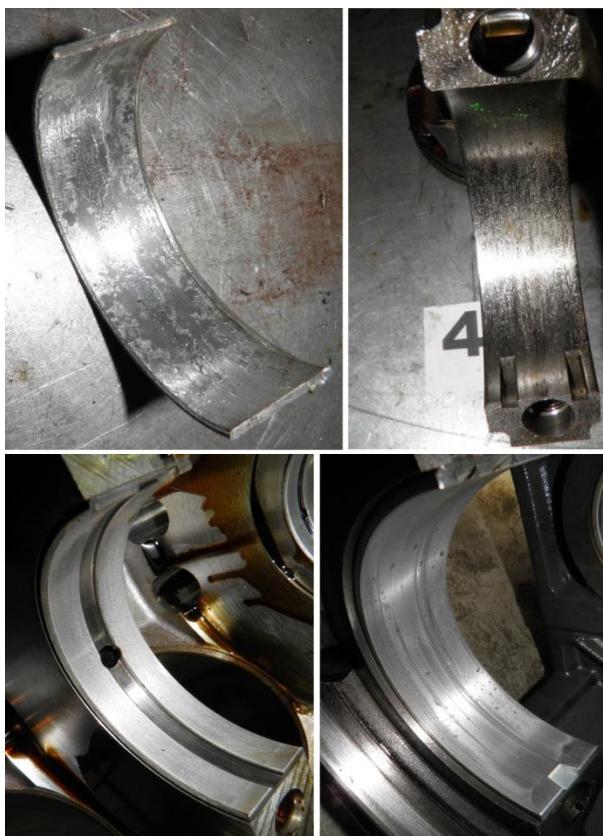
Рис.6. Пример значительного повреждения шатунных вкладышей с плавлением и разрушением рабочего слоя и проворачиванием в кривошипной головке шатуна (вверху) при незначительном повреждении коренных подшипников преимущественно частицами разрушения шатунных (внизу) - результат эксплуатации на масле с чрезмерно низкой вязкостью, вызванной перегревом двигателя

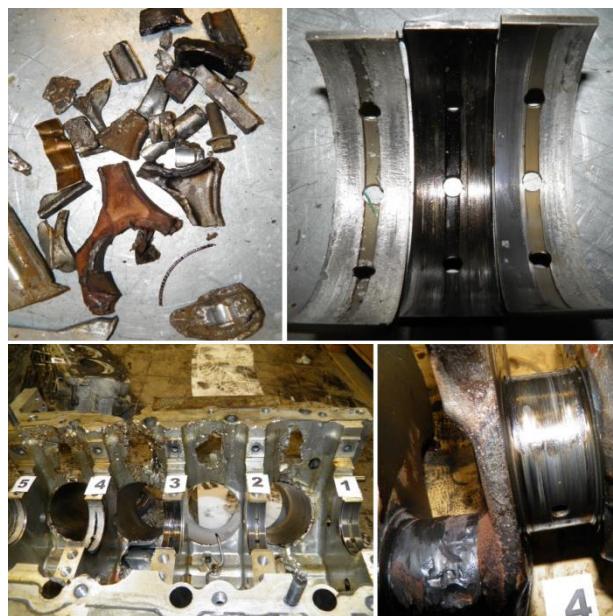
Рис.7. Полное разрушение двигателя (вверху) с чрезвычайными повреждениями большинства коренных и шатунных вкладышей, коленчатого вала и множественными пробоями блока цилиндров (внизу) - результат длительной работы двигателя на мощностных режимах с неисправной системой смазки

Причем, чем больше нагрузка и обороты и длительнее работы двигателя после появления неисправности, тем, в целом, меньше различия в степени повреждения подшипников - вплоть до полного разрушения двигателя (рис.7).

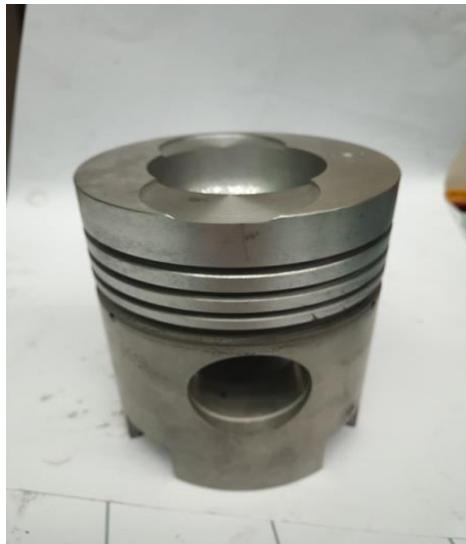
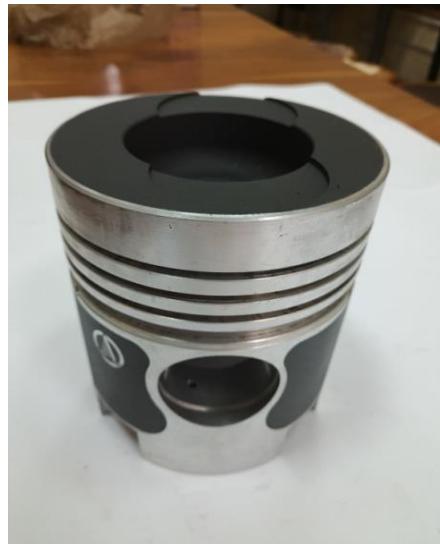
*Рис. 1. Поршні:
а – 23-0305А; б – дослідні поршні з покриттям поверхні КЗ
виробництва ПП «ЗАВОД ДВИГУН»*

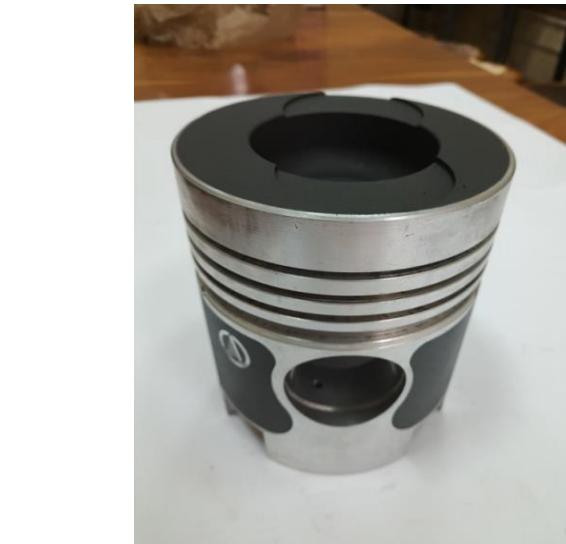
Дані рис. 2 вказують на те, що на холостому ході розбіжність в годинній витраті палива при роботі дизеля з вихідним варіантом поршнів та варіантом поршнів з покриттям поверхні КЗ стає помітною з підвищеннем частоти обертання КВ більш, ніж $n = 1300 \text{ хв}^{-1}$. Так, на холостому ході при частоті

обертання КВ $n = 1400 \text{ хв}^{-1}$ дизеля з поршнями, що мають покриття поверхні КЗ, годинна витрати палива на 1,5 % менше, а при частоті обертання КВ $n = 2000 \text{ хв}^{-1}$ – на 2,4 % менше годинної витрати палива у порівнянні з поршнями 23-0305A (без покриття поверхні КЗ). Зменшення витрати палива на холостому ходу пов’язане із зниженням втрат на тертя в сполученні поршень – гільза.

Рис. 2. Залежності годинної витрати палива від частоти обертання КВ при роботі дизеля на холостому ході

Результати досліджень дизеля щодо визначення впливу покриття поршня на годинну витрату палива для режимів холостого ходу в залежності від частоти обертання КВ наведено на рис. 2.

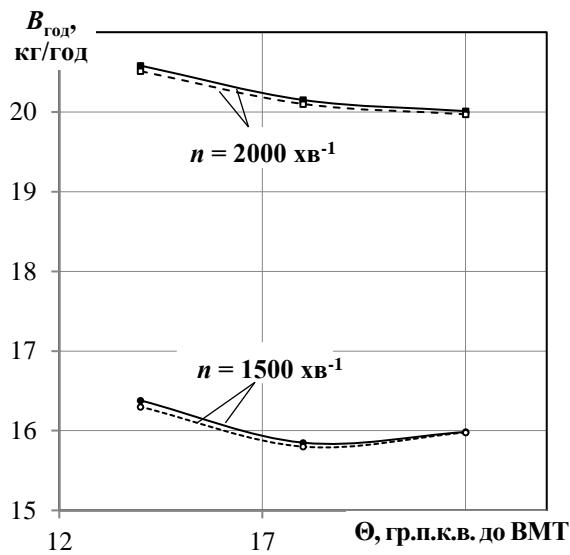
Рис. 3. Залежності годинної витрати палива від КВВП

що характер впливу КВВП на витрату палива при роботі з поршнями 23-0305А та поршнями з покриттям КЗ не змінюється (рис. 3).

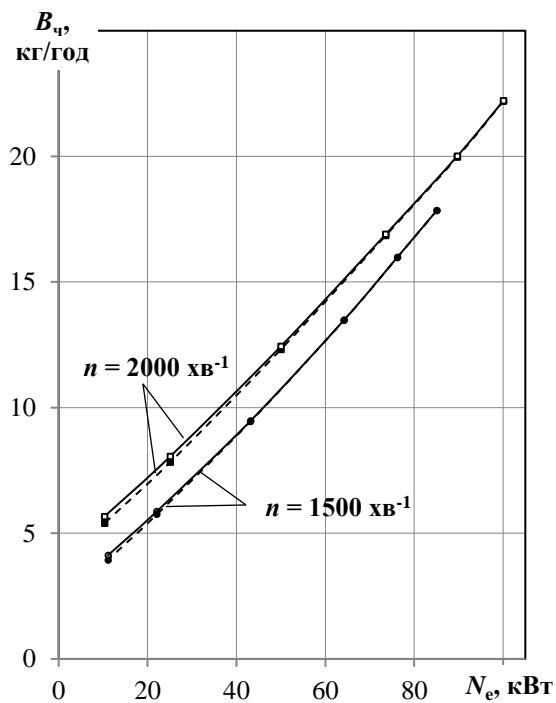
Рис. 4. Залежності годинної витрати палива від потужності дизеля при роботі за навантажувальними характеристиками

Результати досліджень дизеля з вихідним варіантом поршнів та варіантом поршнів з покриттям за навантажувальними характеристиками при частотах обертання КВ $n = 2000 \text{ хв}^{-1}$ та 1500 хв^{-1} (рис. 4) свідчать, що із зменшенням потужності дизеля вплив покриття поршнів на годинну витрату палива зростає.

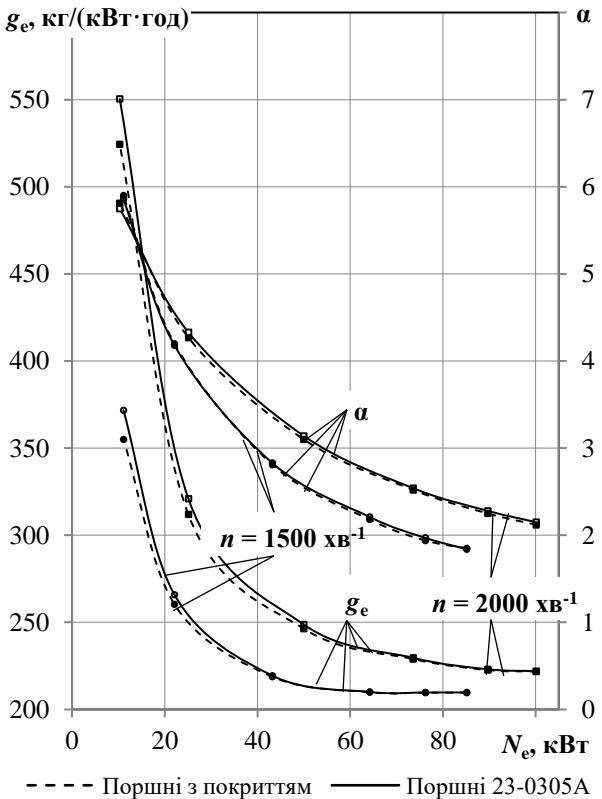
Рис. 5. Залежність питомої витрати палива та коефіцієнта надлишку повітря від потужності дизеля при роботі за навантажувальними характеристиками

На рис. 5 наведено залежності питомої витрати палива g_e та коефіцієнта надлишку повітря a_p від потужності при роботі дизеля за навантажувальними характеристиками. Видно, що економічна ефективність використання поршнів з покриттям виявляється при роботі дизеля на режимах із зниженім навантаженням. Коефіцієнт надлишку повітря, який міг би надавати вплив на характер перебігу паливної економічності, при цьому не змінюється у всьому діапазоні навантаження дизеля.

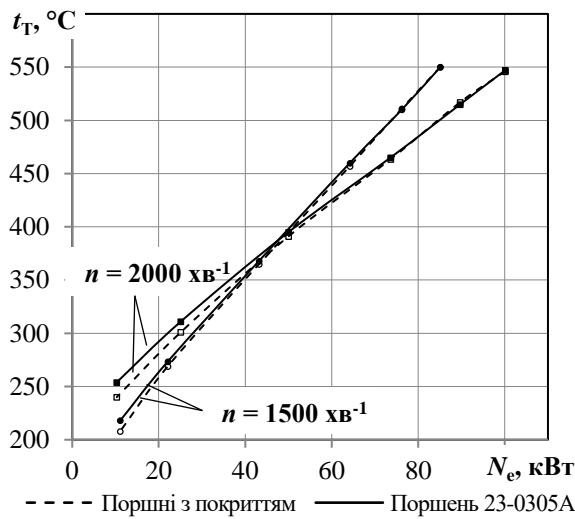
Рис. 6. Залежність температури відпрацьованих газів від потужності дизеля при роботі за навантажувальними характеристиками

Температури відпрацьованих газів t_r при роботі дизеля з комплектом поршнів з покриттям поверхні КЗ нижче на режимах мінімальних навантажень (рис. 6). На режимах середніх і максимальних навантажень при частоті обертання КВ $n = 2000 \text{ хв}^{-1}$ і $n = 1500 \text{ хв}^{-1}$ різниця в температурах відпрацьованих газів незначна.

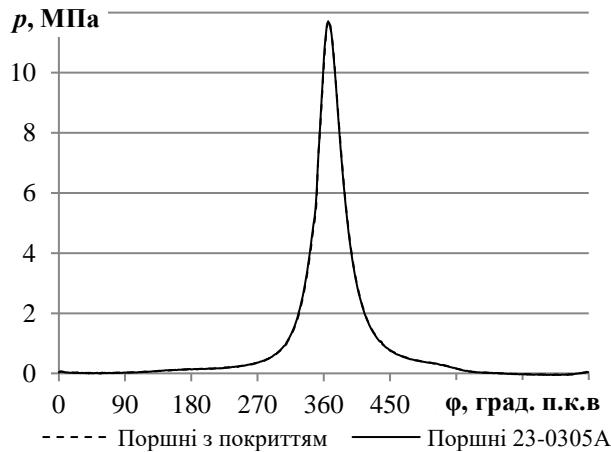
Рис. 7. Індикаторні діаграми дизеля при роботі на режимі $n = 1500 \text{ хв}^{-1}$, $N_e = 85 \text{ кВт}$

Для аналізу індикаторних показників розглянуто індикаторні діаграми, одержані при роботі дизеля при частоті обертання колінчастого валу $n = 1500 \text{ хв}^{-1}$ на режимах $N_e = 85 \text{ кВт}$ і $N_e = 22 \text{ кВт}$ з поршнями без покриття і з покриттям поверхні КЗ, (рис. 7 та 8).

Видно, що при потужності дизеля 85 кВт індикаторні діаграми та максимальний тиск згоряння повністю збігаються. В той же час при потужності 22 кВт максимальний тиск згоряння вище на 0,5 МПа при роботі дизеля з поршнями з покриттям поверхні КЗ.

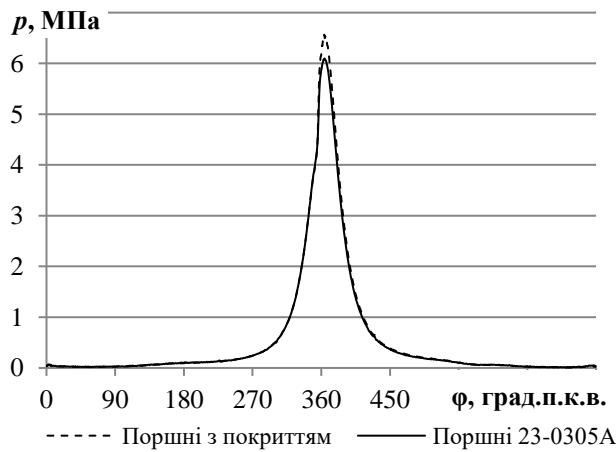
Рис. 8. Індикаторні діаграми дизеля при роботі на режимі $n = 1500 \text{ хв}^{-1}$, $N_e = 22 \text{ кВт}$

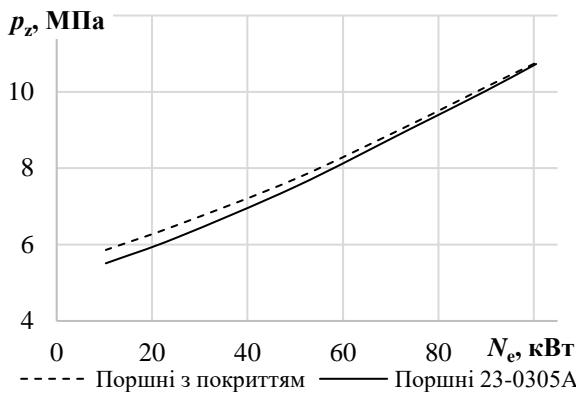
Рис. 9. Максимальний тиск згоряння в циліндрі дизеля при роботі за навантажувальною характеристикою $n = 2000 \text{ хв}^{-1}$

Максимальний тиск згоряння p_z , характеризує механічне навантаження на дизель. Залежності максимального тиску згоряння що визначені по індикаторним діаграмам, наведено на рис. 9 і 10.

З наведених даних випливає, що максимальний тиск згоряння при роботі дизеля з поршнями з покриттям КЗ незначно підвищився в порівнянні з роботою дизеля з поршнями без покриття головним чином при потужності 0,1...0,5 від максимальної для обох досліджених частот обертання КВ. Деяке підвищення максимального тиску при малих потужностях не оказує негативного впливу на механічне навантаження дизеля.

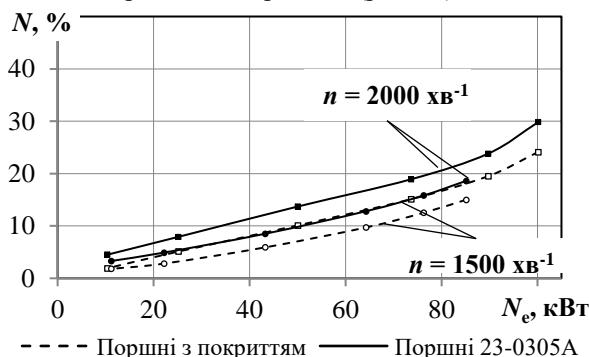
Рис. 11. Залежність димності відпрацьованих газів від потужності дизеля

З наведених даних можна відмітити деяке покращення показника димності відпрацьованих газів на всіх досліджуваних режимах при роботі з поршнями з покриттям поверхні КЗ (рис. 11).

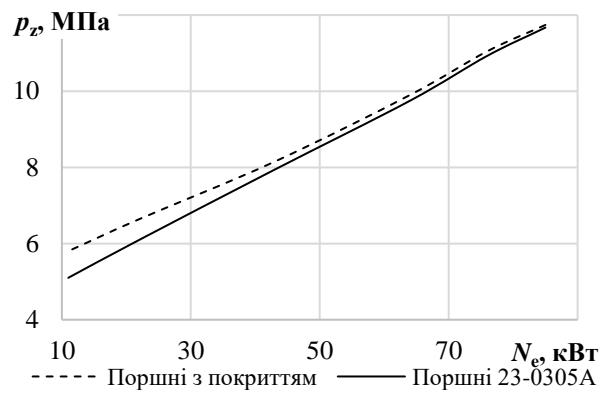
Рис. 10. Максимальний тиск згоряння в циліндрі дизеля при роботі за навантажувальною характеристикою $n = 1500 \text{ хв}^{-1}$

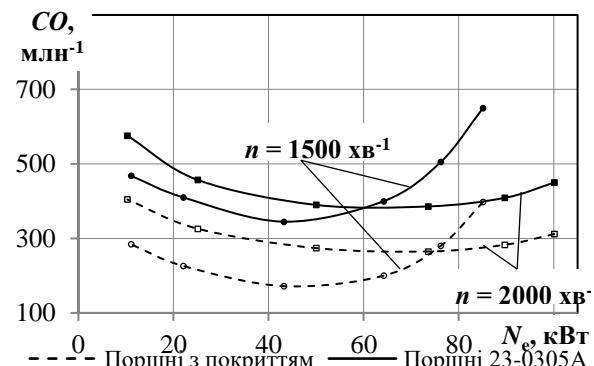
Рис. 12. Залежність концентрації монооксиду вуглецю у відпрацьованих газах від потужності дизеля

Найбільший позитивний ефект при випробуванні поршнів з покриттям КЗ одержаний від зменшення викиду з відпрацьованими газами монооксиду вуглецю. Наведені на рис. 12 дані свідчать, що при дослідженнях дизеля з поршнями з покриттям КЗ зменшення концентрації CO у ВГ складає

180...250 млн⁻¹ при $n = 1500 \text{ хв}^{-1}$ та 140...170 млн⁻¹ при $n = 2000 \text{ хв}^{-1}$ у всьому діапазоні навантажень дизеля.

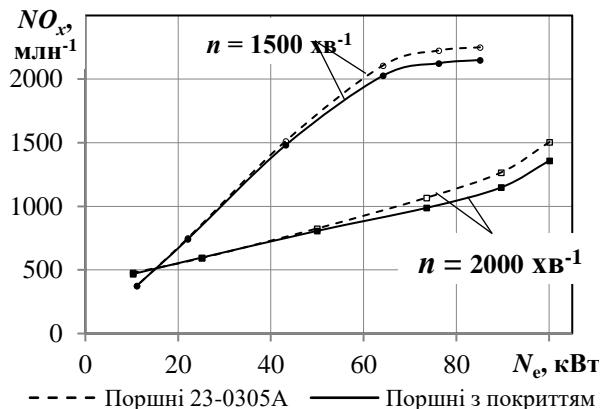
Рис. 13. Залежність концентрації оксидів азоту у відпрацьованих газах від потужності дизеля

Водночас слід відмітити деяке зростання концентрації оксидів азоту NO_x у відпрацьованих газах при роботі дизеля з поршнями з покриттям КЗ відносно поршнів без покриття. З рис. 13 можна відмітити зростання NO_x на 50...150 млн⁻¹ при потужності дизеля від 0,5 до максимальної для обох частот обертання КВ.

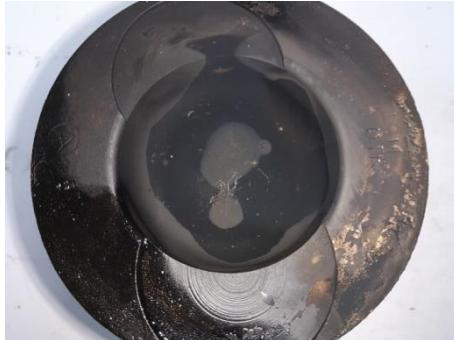
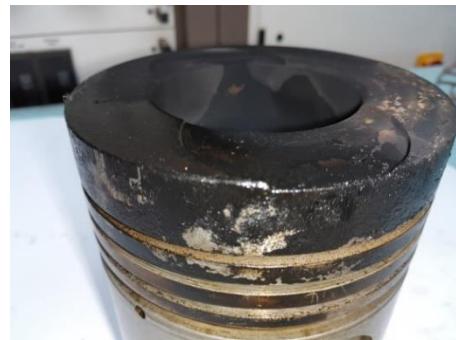
Рис. 14. Поршні 23-0305A після циклу випробувань

Дослідження виявило зменшення ступеня нагароутворення при використанні дослідних поршнів виробництва ПП «Завод Двигун» (рис. 14, 15).

В результаті випробувальних циклів навантаження протягом 16 годин на поверхнях камери згоряння в поршні та головки циліндрів і бічної поверхні поршня вище першого поршневого кільця поршня 23-0305A утворився шар нагару (переважно в лакоподібному стані) товщиною 170...250 мкм (див. рис. 14).

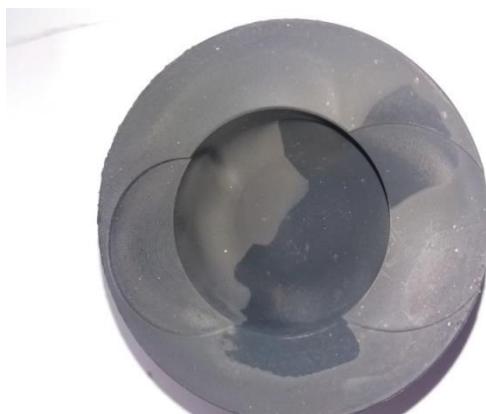
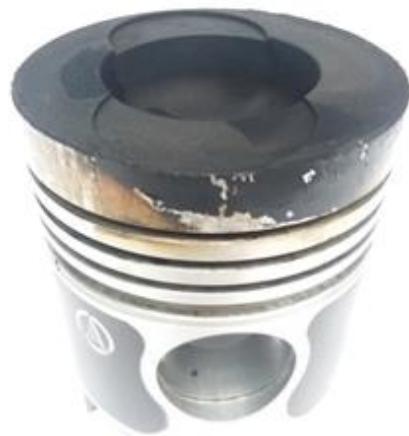
Рис. 15. Дослідні поршні з покриттям поверхні КЗ після циклу випробувань
