УДК 621.43.016.4

**В.В. Шпаковский, д-р техн. наук**

## РЕЗУЛЬТАТЫ ИССЛЕДОВАНИЙ ИЗНОСА КОЛЬЦЕВЫХ ПЕРЕМЫЧЕК ПОРШНЕЙ С КОРУНДОВЫМ ПОВЕРХНОСТНЫМ СЛОЕМ ДИЗЕЛЯ ТЕПЛОВОЗА ЧМЭ-3

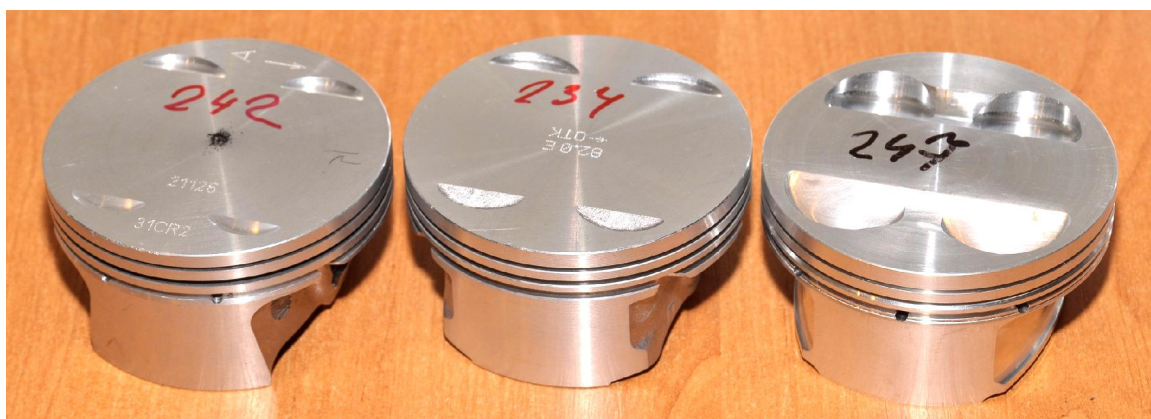
На рис. 1 и 2 представлены фотографии этих поршней: а) – оригинальный ; б) – производства ПАО «АВТРАМАТ» и в) – производства СТИ, а в табл. 1 – их описание. В табл. 2 приведены параметры качества определяющих поверхностей.

Рис.1. Вид на камеру сгорания поршней 21126-1004015

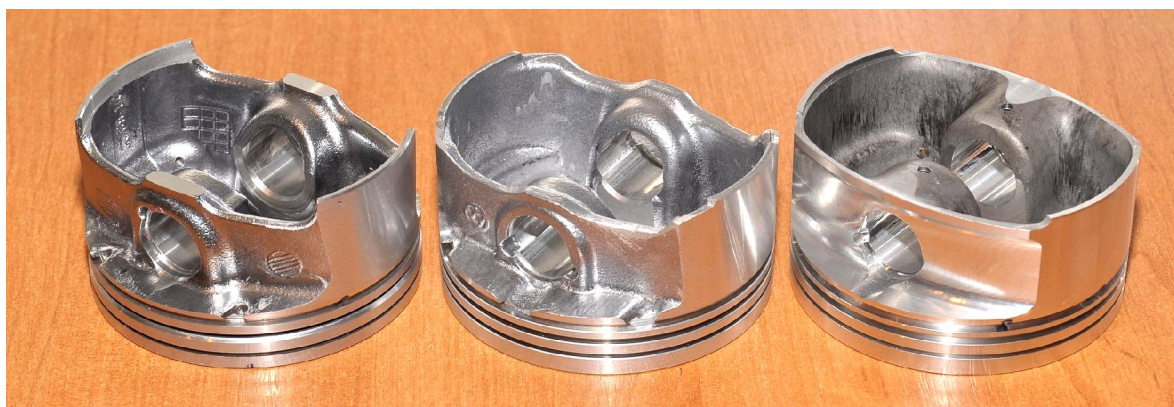
Рис.2. Вид на юбку поршней 21126-1004015
