С.А. Дмитриев, А.Э. Хрулев

## НЕКОТОРЫЕ АСПЕКТЫ ПОВЫШЕНИЯ ВЫХОДНЫХ ПАРАМЕТРОВ ДВС ПРИ МОДЕРНИЗАЦИИ В УСЛОВИЯХ СЕРИЙНОГО ПРОИЗВОДСТВА

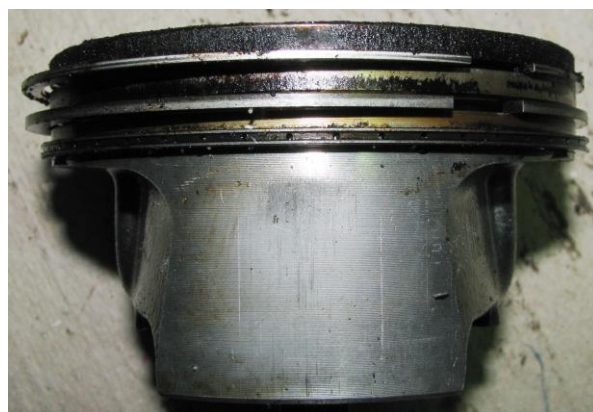
*Рис. 1. Результат неудачной модернизации двигателя - из-за деформации цилиндра поршень после сравнительно небольшой наработки уже настолько сильно изношен, что практически выработал свой ресурс*

правности была обнаружена (рис.1), но не сразу. Вначале выяснилось, что проблема локализована в 4-м цилиндре, где наблюдалось ускоренное изнашивание рабочих поверхностей сопряженных деталей. Затем удалось определить, что при затягивании одного из верхних болтов крепления коробки передач происходит заметная деформация 4-го цилиндра – его овальность могла превышать рабочий зазор поршня в цилиндре. А дальше нашлась и сама причина – модернизация путем увеличения диаметра цилиндра фактически "приблизила" этот болт к поверхности цилиндра на недопустимо близкое расстояние.

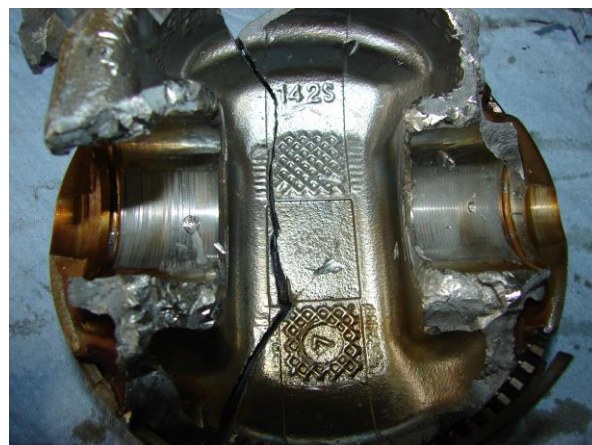
*Рис. 2. Усталостное разрушение поршня по избыткам (трещина распространялась от концентратора напряжений в отверстии под палец - края масляного кармана на внутренней поверхности отверстия) вследствие чрезмерных нагрузок, вызванных непродуманной модернизацией серийного двигателя*

Закончился этот "эксперимент" достаточно закономерно и ожидаемо - на большинстве новых моделей 300-сильные двигатели начали массово выходить из строя по причине усталостного разрушения поршней (рис. 2 и 3). Причем производитель даже не сразу признал ошибку, попытавшись вначале "свалить" проблему на некое несоответствующее топливо [2]. Однако затем был вынужден менять двигатели на почти новых автомобилях по гарантии, одновременно переписывая программу управления с целью их дефорсирования и снижения нагрузок на детали.

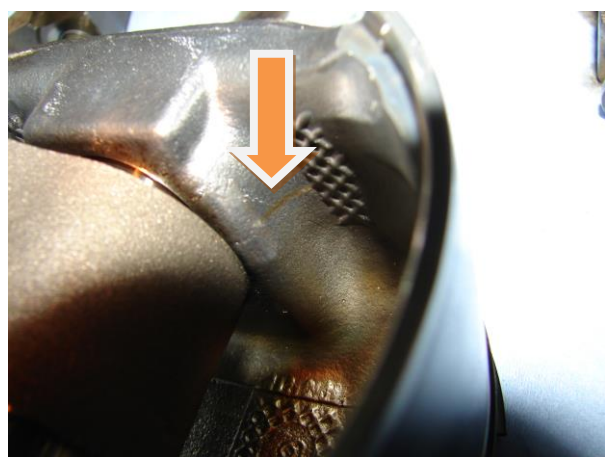
*Рис. 3. Место образования усталостной трещины на наружной (вверху) и внутренней (внизу) поверхности соседнего с приведенным на рис.2 поршня у его бобышки в результате действия нерасчетных нагрузок вследствие непродуманной модернизации двигателя*

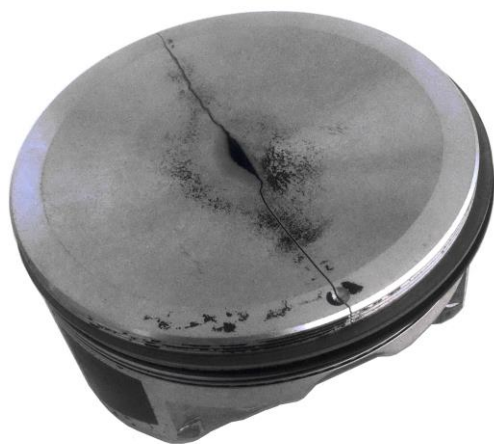
Рис. 4. Типичное повреждение поршня вследствие нештатного повышения давления наддува – трещина днища по оси поршневого пальца, характерная для самодеятельного нештатного "тюнинга" двигателя

На рис.4 показан типичный результат самодеятельного "тюнинга" бензинового двигателя с турбонаддувом – усталостная трещина днища вдоль оси поршневого пальца. Такая трещина возникает вследствие недостаточной жесткости конструкции поршня в результате действия на днище циклических изгибающих нагрузок от чрезмерного давления газов в цилиндре при опоре поршня на поршневой палец (рис.5).

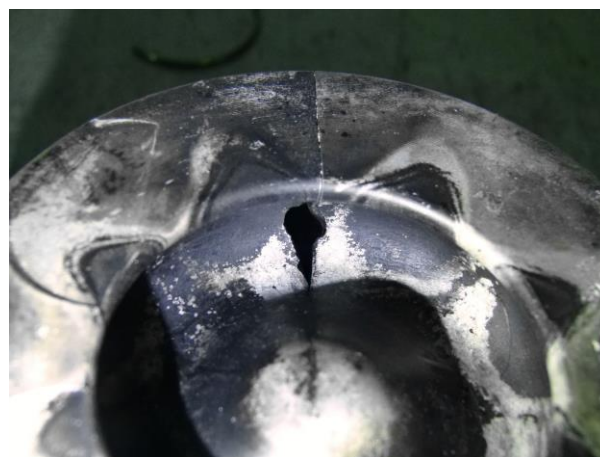
Рис. 6. Трещина в днище дизельного поршня, проходящая вдоль оси пальца - один из признаков нештатного повышения давления наддува в результате "тюнинга" двигателя

Характерно, что разрушению данного вида подвержены двигатели всех типов – и бензиновые, и дизельные (рис.6). Кроме того, в подавляющем большинстве случаев оно связано именно с "тюнингом" двигателя, выполненным в эксплуатации автомобиля [1,4,5]. Вследствие этого на практике при исследовании причин неисправности такое разрушение можно считать прямым признаком выполнения работ по внесению нештатных изменений в конструкцию двигателя, что, в частности, оказывается веским основанием для прекращения действия гарантий на транспортное средство в гарантийный период.
