А.В. Белогуб, д-р техн. наук, А.А. Зотов, канд. техн. наук, В.А. Байков, инж.

БЕЗОПАСНЫЕ ПОРШНИ К АВТОМОБИЛЬНЫМ ДВИГАТЕЛЯМ ВАЗ-21126

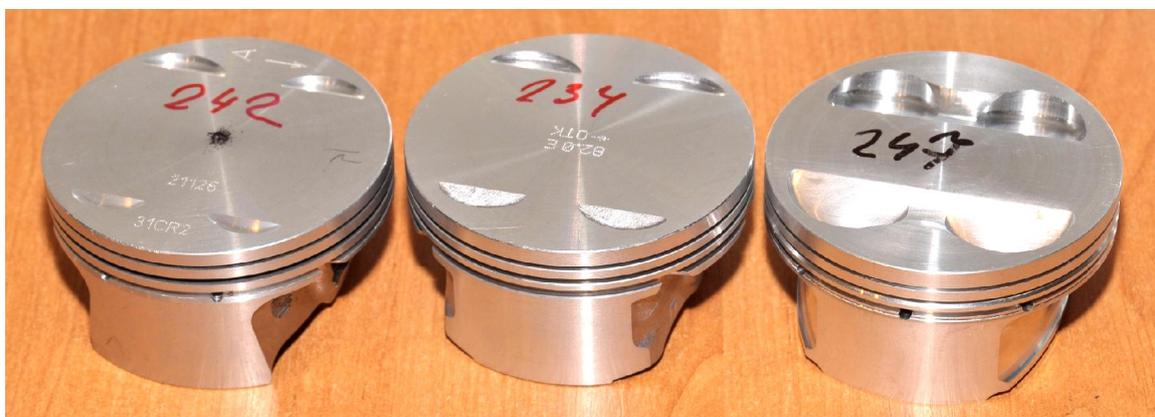
На рис. 1 и 2 представлены фотографии этих поршней: а) – оригинальный ; б) – производства ПАО «АВТРАМАТ» и в) – производства СТИ, а в табл. 1 – их описание. В табл. 2 приведены параметры качества определяющих поверхностей.

а) б) в)
Рис.1. Вид на камеру сгорания поршней 21126-1004015

Анализ конструктивных отличий (таблица 1) показывает, что оригинальный поршень и поршень

массе, в то время как поршень от СТИ и тяжелее и снижает степень сжатия на 1 единицу, что неизбежно приведет к потере экономичности. Кроме того увеличение площади камеры сгорания без изменения теплостока от нагретых поверхностей приводит к повышению теплонапряженности (расчет-

В тоже время известно, что поршень от СТИ имеет устойчивый сбыт, т.к. выполненные в нем глубокие карманы под клапаны в случае обрыва ремня привода ГРМ не приводят к катастрофическим последствиям.

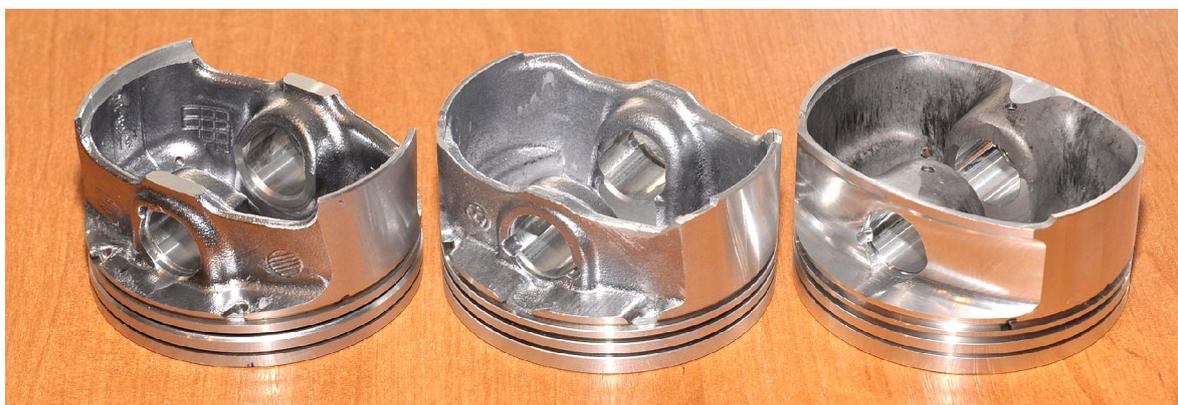
а) б) в)
Рис.2. Вид на юбку поршней 21126-1004015

Оригинальный поршень	Поршень «АВТРАМАТ»	Поршень «СТИ»
Боковая поверхность юбки, (Ra)	Микропрофиль радиусный R~0,45, (3,0)	Микропрофиль угловой – 170° (3,0)	Микропрофиль радиусный, R~0,2 (3,3)
Пальцевое отверстие, Ra	0,11	0,19	1,1

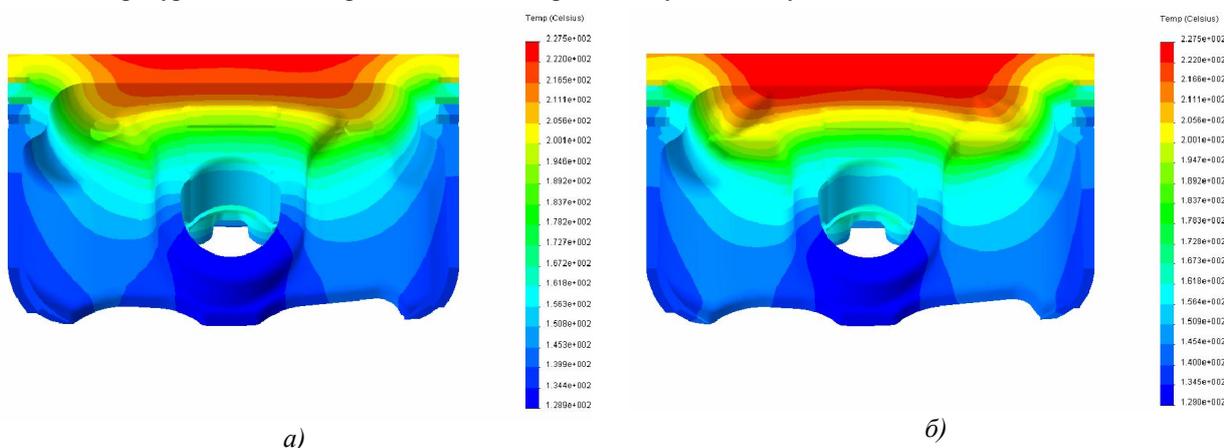
На рис. 3 показаны модельные поля температур поршня с мелкими и с глубокими выточками. Рост температуры в самой горячей точке камеры

сгорания для «невтыкового» поршня, по сравнению с производимым, составил 7°C (2,9%), что меньше, чем у поршня СТИ и для этого двигателя не является критичным. Характер и значения температур позволили сохранить профиль внешней поверхности без изменений.

Рис. 3. Температурные поля поршней 21126-1004015М (а) и 21126-1004015М-У (б)

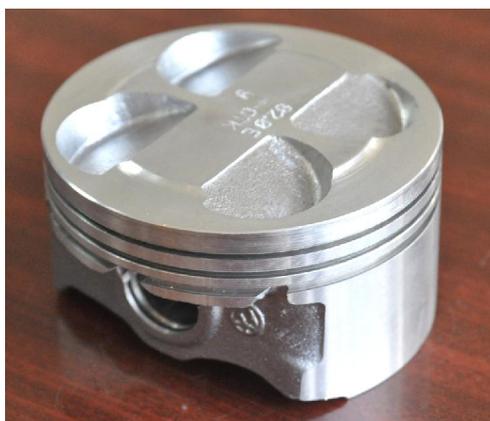
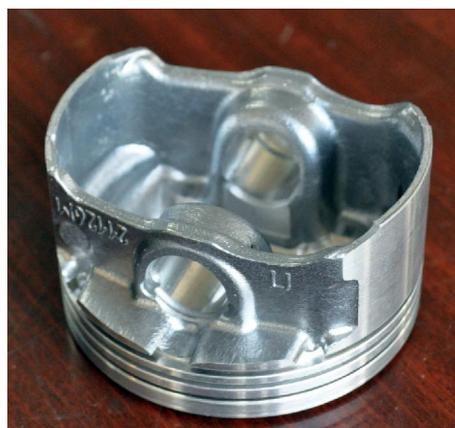
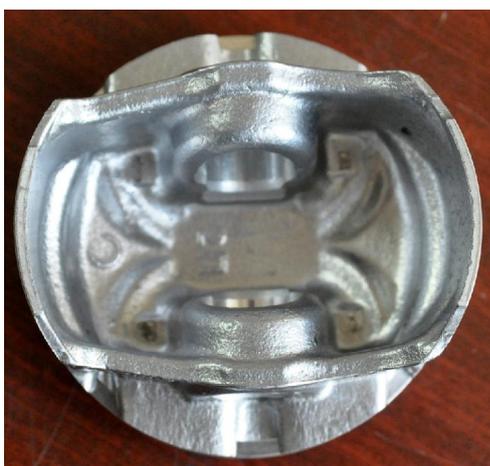
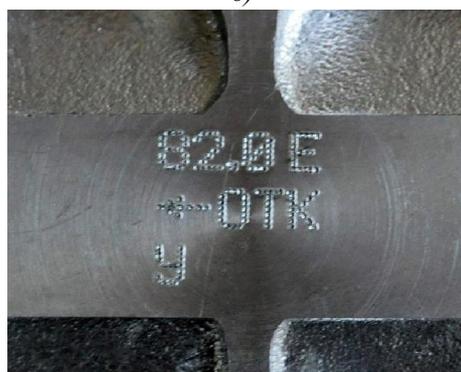
Рис. 4. Внешний вид поршня 21126-1004015М-У

На рис.4 а,б,в показан внешний вид «невтыкового» поршня 21126-10045015М-У. На рис. 4 г показана маркировка размера и группы, а также буквы «У», указывающей на отличие от штатного.

Учитывая вышеизложенное, ПАО «АВТРАМАТ» была поставлена задача разработать и поставить на производство «безопасный» поршень для двигателя ВА3-21126, по возможности лишенный недостатков, присущих поршню от СТИ. Особенностью его, по сравнению с производимым 21126-1004015М, являются глубокие выборки под клапана (как на СТИ, но полученные литьем), что позволяет избежать встречи клапана с поршнем в случае обрыва ремня привода кулачковых валов ГРМ. Другой важной особенностью разработанного поршня является сохранение степени сжатия в цилиндре, для чего на донце поршня выполнен вытеснитель высотой 1,25 мм, а компрессионная высота увеличена на 0,4 мм. Указанные мероприятия позволили сохранить базовую мощность двигателя.

Кроме этого поршень сохранил все особенности, присущие разработкам ПАО «АВТРАМАТ» – несимметричную юбку, несимметричный профиль боковой поверхности, усилители в нагруженных сечениях и другие. Масса поршня - 232 г, что практически соответствует поршню с мелкими выточками.

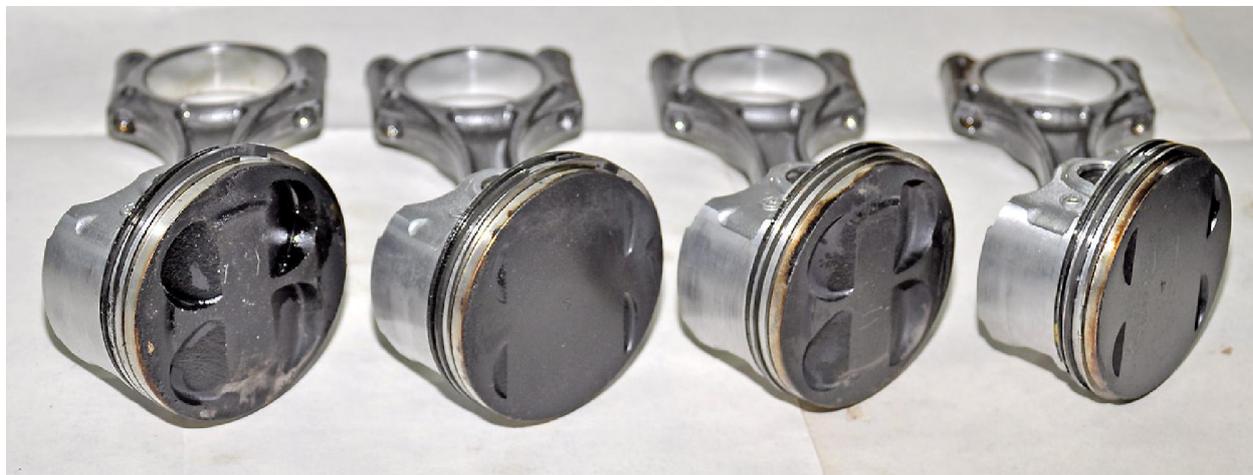
Испытания двигателя ВАЗ 21126 с модернизированными поршнями проведены ПАО «АВТРАМАТ» на моторном стенде с гидравлическим тормозным устройством DYNABAR D630-1E фирмы SCHENCK. На рис. 5 приведены фотографии поршневой группы после проведенных испы-

таний. При этом в 1 и 3-й цилиндры были установлены «невтыковые» поршни 21126-1004015М-У, а во 2-й и 4-й – известные на рынке с 2009 года и хорошо зарекомендовавшие себя в эксплуатации поршни 21126-1004015М (реализовано более 25 тыс.шт.).

Рис. 5. Поршни 21126-1004015М и 21126-1004015М-У после испытаний

2. Ускоренные испытания не обкатанного двигателя с модернизированными поршнями показали отсутствие следов задиоров поршней в условиях максимальных температур и нагрузок, которые обычно происходят в начальный период эксплуатации. Практически отсутствуют глянцевые поверхности юбки поршня, нет локальных полированных зон, нет следов заедания по обеим сторонам несущих сторон юбки из-за малых зазоров ЦПГ, отсутствуют следы перегрева и оплавления материала, не было заедания поршней вследствие деформации цилиндров, отсутствует овализация

отверстий поршневых пальцев, и трещин в бобышках. Следы натиров и трещины в перемычках канавок отсутствуют. На боковой поверхности юбок поршней видны незначительные следы износа.

3. Диаметральные зазоры между поршнями и гильзами увеличились до пределов 0,06...0,066мм. Предельно допустимый зазор – 0,15мм.
