DOI: 10.20998/0419-8719.2024.1.03

## АНАЛІЗ ПРИЧИН РУЙНУВАННЯ ГОЛОВКИ ЦИЛІНДРА ДВИГУНА ВНУТРІШНЬОГО ЗГОРЯННЯ

## ANALYSIS OF THE CAUSES OF CYLINDER HEAD FAILURE OF INTERNAL COMBUSTION ENGINES

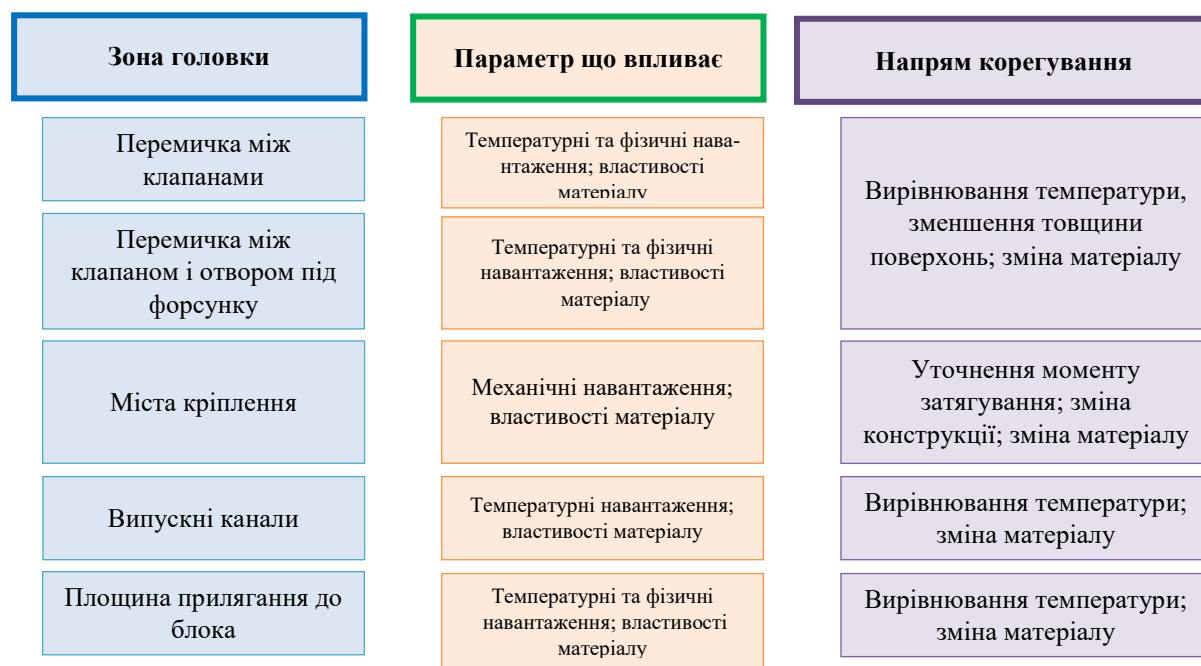
Рис. 3. Схема шляхів забезпечення надійності головки циліндра

Для кожної критичної зони головки можна визначити параметри що впливають на її надійність і, відповідно, вказати напрями корегування для підвищення надійності конструкції у цих зонах. Загальна схема наведена на рис. 3.

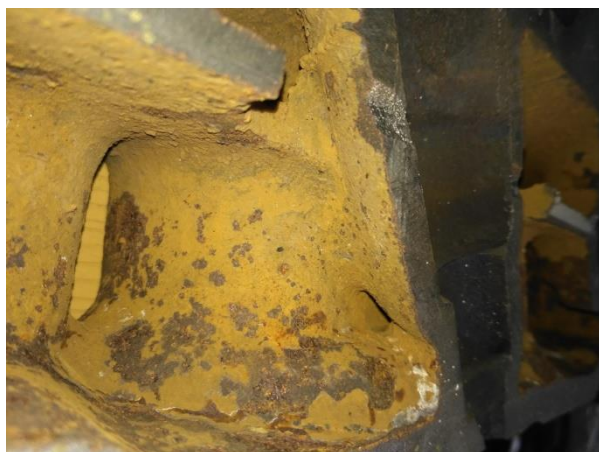
Рис. 4. Приклад стану внутрішньої поверхні головки циліндрів [12]

Наявність локального впливу високих температур призводить до зміни геометрії головки, а особливо її площини, що забезпечує герметичність циліндра та каналів з охолоджуючою рідиною. Даний тип виходу з ладу є більш характерним для багатоциліндрових головок. При перегріванні головки вона може набути критичних значень напруження, більших за ті, що відповідають порогу повзучості матеріалу і, як результат, значних відхилень від початкової геометрії, що перевищують допустимі. Отже при розрахунках також слід враховувати і явище повзучості. Таке можливо при перенавантаженні двигуна або при різких і значних змінах режиму роботи двигуна. Вказане підсилюється і зменшенням теплопідведення з часом через відкладення та корозію на внутрішніх поверхнях контакту охолоджуючої рідини з гарячими поверхнями [9], що

можна побачити на рис. 4. Погіршення теплопровідності можна врахувати при розрахункових дослідженнях зміною відповідних граничних умов. Такі дослідження можуть бути корисними при прогнозуванні надійності конструкції з часом.
